Tihange: Der Rissreaktor bedroht uns alle

Warum hat Electrabel zwei Atomreaktoren im März 2014 außerplanmäßig heruntergefahren ... und nun Probleme ihren Antrag auf Wiederinbetriebnahme überzeugend zu begründen?

ACTION 11 EIGENSCHAFTEN DES BESTRAHLTEN MATERIALS PROPRIÉTÉS DU MATÉRIAU IRRADIÉ

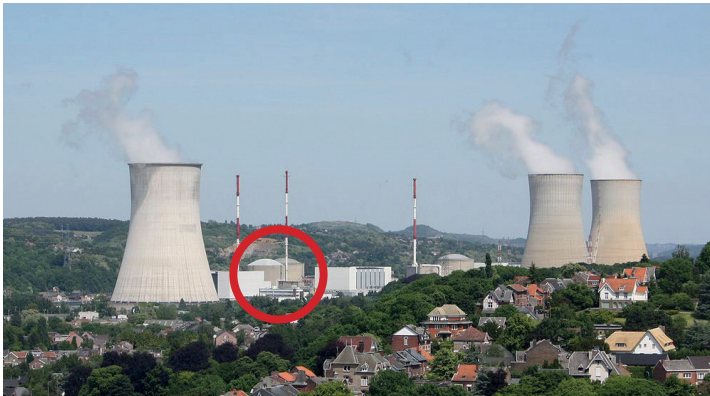
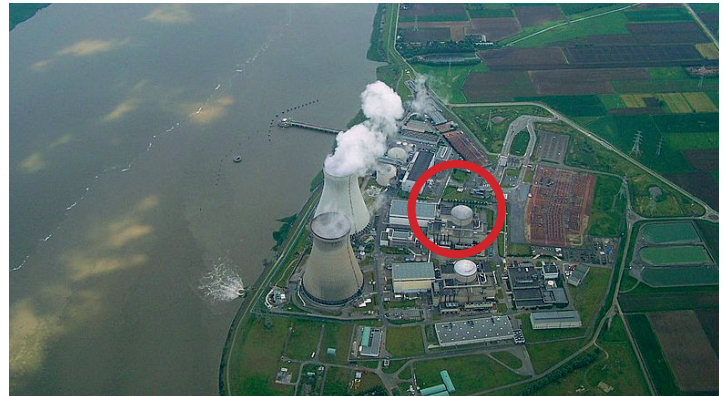
Dies ist nun Schnee von gestern. Angesichts der jetzt bekannten um 60% erhöhten Anzahl und um ein Vielfaches vergrößerten Länge der Risse (bis 18 cm) muss diese Bewertung grundsätzlich überarbeitet werden. Es ist zu vermuten, dass man nun beim Betreiber fieberhaft daran arbeitet, das Berechnungsmodell so zu „tunen“, dass ein Neustart aus ihrer Sicht erfolgen kann. Beantragt ist dies schon.

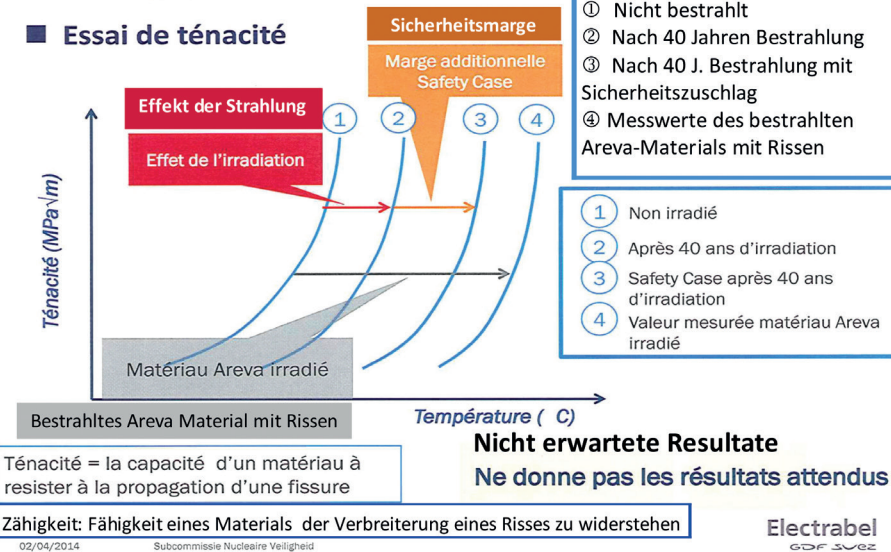
Essai de ténacité

Erläuterungen zur Grafik

Die „Ténacité“ (Zähigkeit) und damit die Bruchstabilität jeglicher Materialien sind abhängig von der Temperatur. Deshalb kann man Sachen, die man aus der Kühltruhe holt, leicht brechen, sie sind „spröde“.

Alle Materialien, auch Stahl, haben eine scharfe Grenze, an der ihr Verhalten in Abhängigkeit von der Temperatur von „duktil“ (verformbar) nach spröde wechselt. Man bestimmt daher in der Materialprüfung diese Temperatur als Qualitätsmaßstab (wissenschaftlich: **Sprödbbruch-Übergangstemperatur - RT_{NDT}**). Spröder Stahl ist für den Bau von Druckbehältern generell ungeeignet und stellt ein hohes Sicherheitsrisiko dar – natürlich ganz besonders bei Atomkraftwerken. Daher darf Stahl bei Betriebsbedingungen nicht plötzlich durch Rissausbreitung versagen (sprödes Verhalten), sondern er muss duktil sein. Dann kann er sich verformen und so Spannungen in gewissem Maß ausgleichen.

Die Kurven der Grafik trennen jeweils den Bereich zwi-

schen verformbarem (rechts der jeweiligen Kurve) und sprödem Verhalten des Stahls (links davon). Die Kurven 1 und 2 zeigen das Nachlassen der Zähigkeit eines fehlerfreien Stahls im Verlauf von 40 Jahren Bestrahlung, wie man es bisher angenommen hat. Die Übergangstemperatur (RT_{NDT}) steigt.

Die Grenzkurve 3 (mit Sicherheitszuschlag) beschreibt die minimal nötige Zähigkeit für den Nachweis der Versagenssicherheit nach der Definition der Electrabel. Mit dieser Grenze hat ein von Anfang an rissfreier Stahl keine Probleme (Vergleiche Kurve 2 mit Kurve 3). Aber die **Probe mit den „repräsentativen Fehlstellen“**, die der französische Reaktorbauer Areva zur Prüfung nach Mol lieferte, hat **nicht nur die Sicherheitsmarge aufgebraucht, sondern überschreitet nach dem Bestrahlungsversuch die Grenzkurve erheblich!** (Kurve 4). Hinweis: Die Übersetzungen ins Deutsche stammen von den Autoren.

Diese hochbrisanten Ergebnisse wurden lange vor der Öffentlichkeit geheim gehalten und erst am 31.03.2015 (mehr als ein Jahr nach ihrer Entstehung) in einer Antwort von Electrabel auf Fragen von Parlamentsabgeordneten des Ausschusses für nukleare Sicherheit publiziert. Die umseitige Grafik entstammt dieser Parlamentsanhörung. Leider erlaubt die Darstellung in der Grafik keine genauen, quantitativen Aussagen, da Electrabel weder an der x- noch an der y Achse Zahlen angegeben hat. Steckt eine Absicht dahinter?
